## Kohila Sillaotsa paisul kalade läbipääsu tagamise kavatsus

### a) Kalade läbipääsu tagamise eesmärk

**Asukoht:** Kohila Sillaotsa pais asub Rapla maakonnas Kohila vallas Kohila alevi Keila jõel munitsipaalomandis katastriüksusel (tunnus 31701:001:1347).

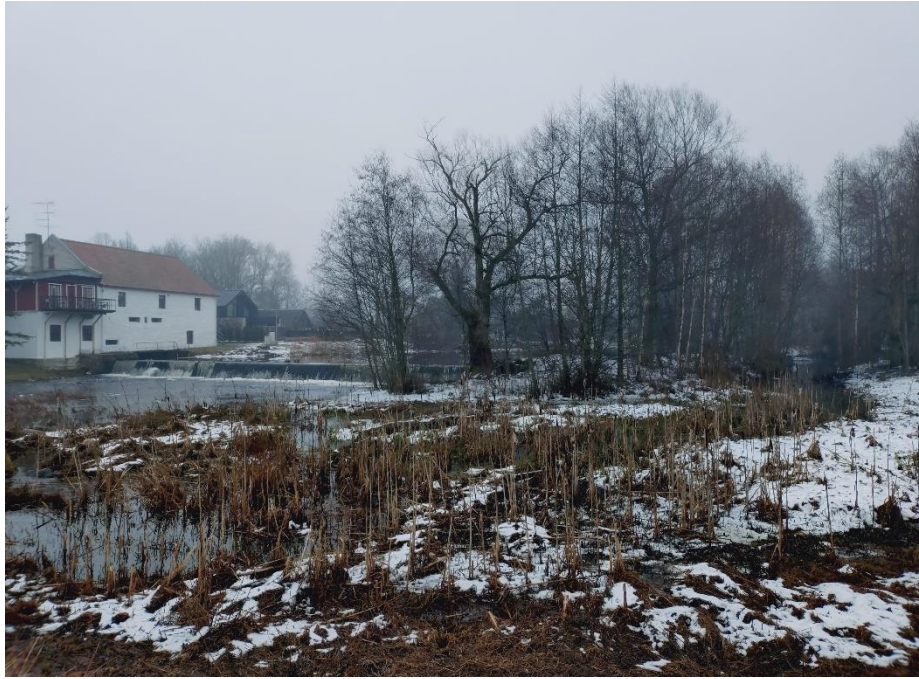
*Joonis 2. Vaade Kohila Sillaotsa paisule ja vasakkalda liigveelaskme külgkanalile (27.02.2025).*

Kohila Sillaotsa paisu paisutuskõrgus on 1,27 m (04.2025 seisuga). Paisu liigveelase on kivist betoonist trapetsikujuline ülevool, mille ülaveepoolse seina tagune on täidetud pinnasega, mille pealispind on kindlustatud veerise ja maakividega. Kihtide vahele on pandud plastist geomembraan. Betoonpaisu on vasakus kaldaosas pikendatud maakividest ülevooluga. Põhjalase on betoonpaisu sees 1,7 m laiune puitšandooridega suletud tühjendusava, millele pääseb ligi mööda paisu ülevooluharja. Suurvee ajal ei ole võimalik seal toimetada.

Vasak liigveelaskme külgkanal on põhijõest eraldatud kahe põhjapaisu ülevooluga. Alaveepoolne osa on rajatud suurtest maakividest, ülaveepoolne osa on suure nõlvusega (1:6) rähkne pinnas. Kanali põhja laius on ca 4 m.

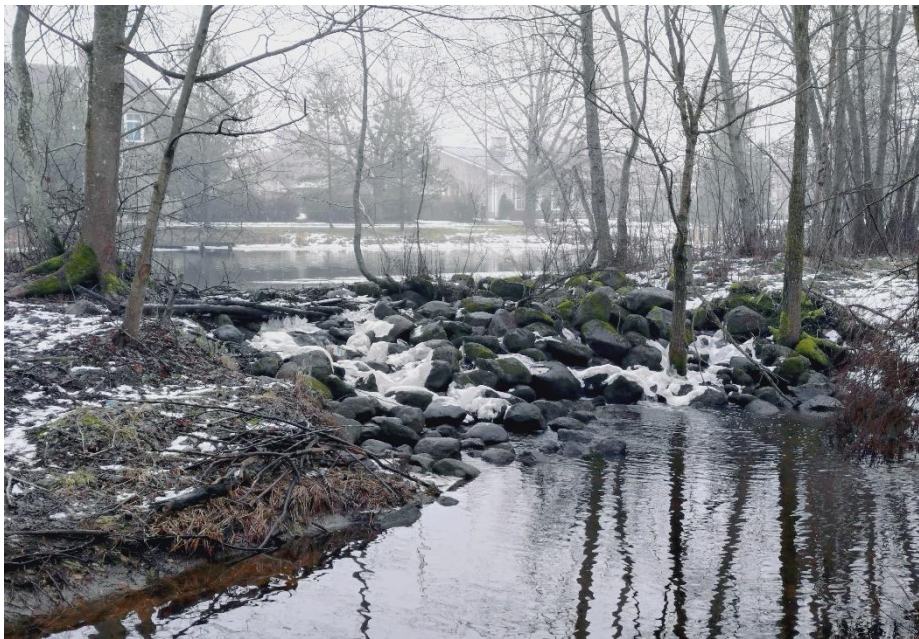
*Joonis 3. Vaade ühele kivi läviülevoolule vasakkalda liigveelaskme alguses (27.02.2025).*

Kohila Sillaotsa paisu juures on jõe vasakul kaldal osaliselt kinnikasvanud täiendav liigveelaskme kanal, mille ülemises otsas on maakividest kaheharuline lävendülevoov. Käesoleva tööde kavatsuse eesmärk on leida lahendus paisul kalade läbipääsu tagamiseks liigveelaskmel möödaviik kalapääsu näol või paisu likvideerimisega.
